03032_1091027_1 號門_大門伸縮門線路檢修_檢修照

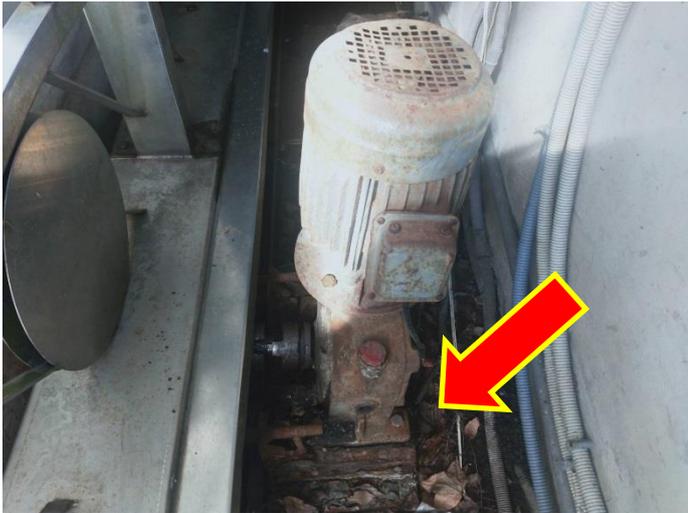
→機座螺絲滑牙、崩離。

→機座螺絲滑牙及馬達脫軌，澧基無相似產品可更換。另覓廠商修復!

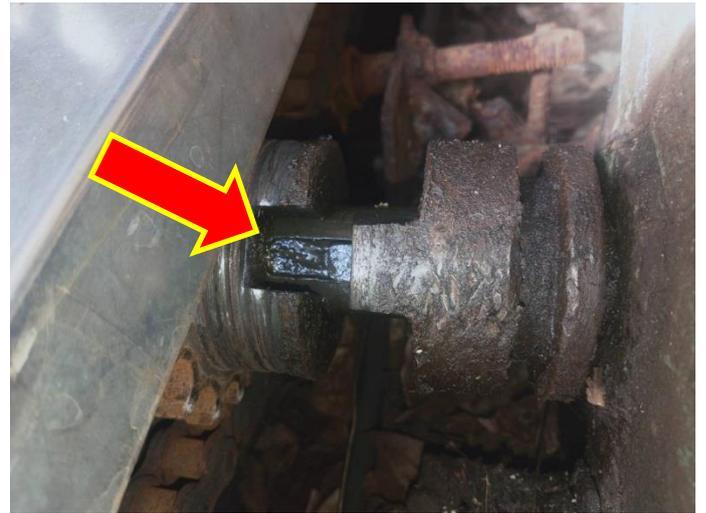
→馬達脫軌無法復歸。

→電力及馬達線路檢測，功能正常，仍可繼續使用。
